Lavori: PULA (CA). AREA ARCHEOLOGICA DI NORA. INTERVENTI URGENTI DI CONSOLIDAMENTO E RESTAURO FINALIZZATI ALLA CONSERVAZIONE DELLE STRUTTURE URBANE ANTICHE E AL MIGLIORAMENTO DELLA SICUREZZA E DELLA FRUIBILITA' TURISTICA DEL SITO

Progetto esecutivo - (perizia n. 7 del 11/05/2018) - variante rep. n. 7 del 12/09/2019

Titolo:  
 PAVIMENTO DELLA FONTANA  
 DELLA KASBA  
 PLANIMETRIA

Tavola  
**12**

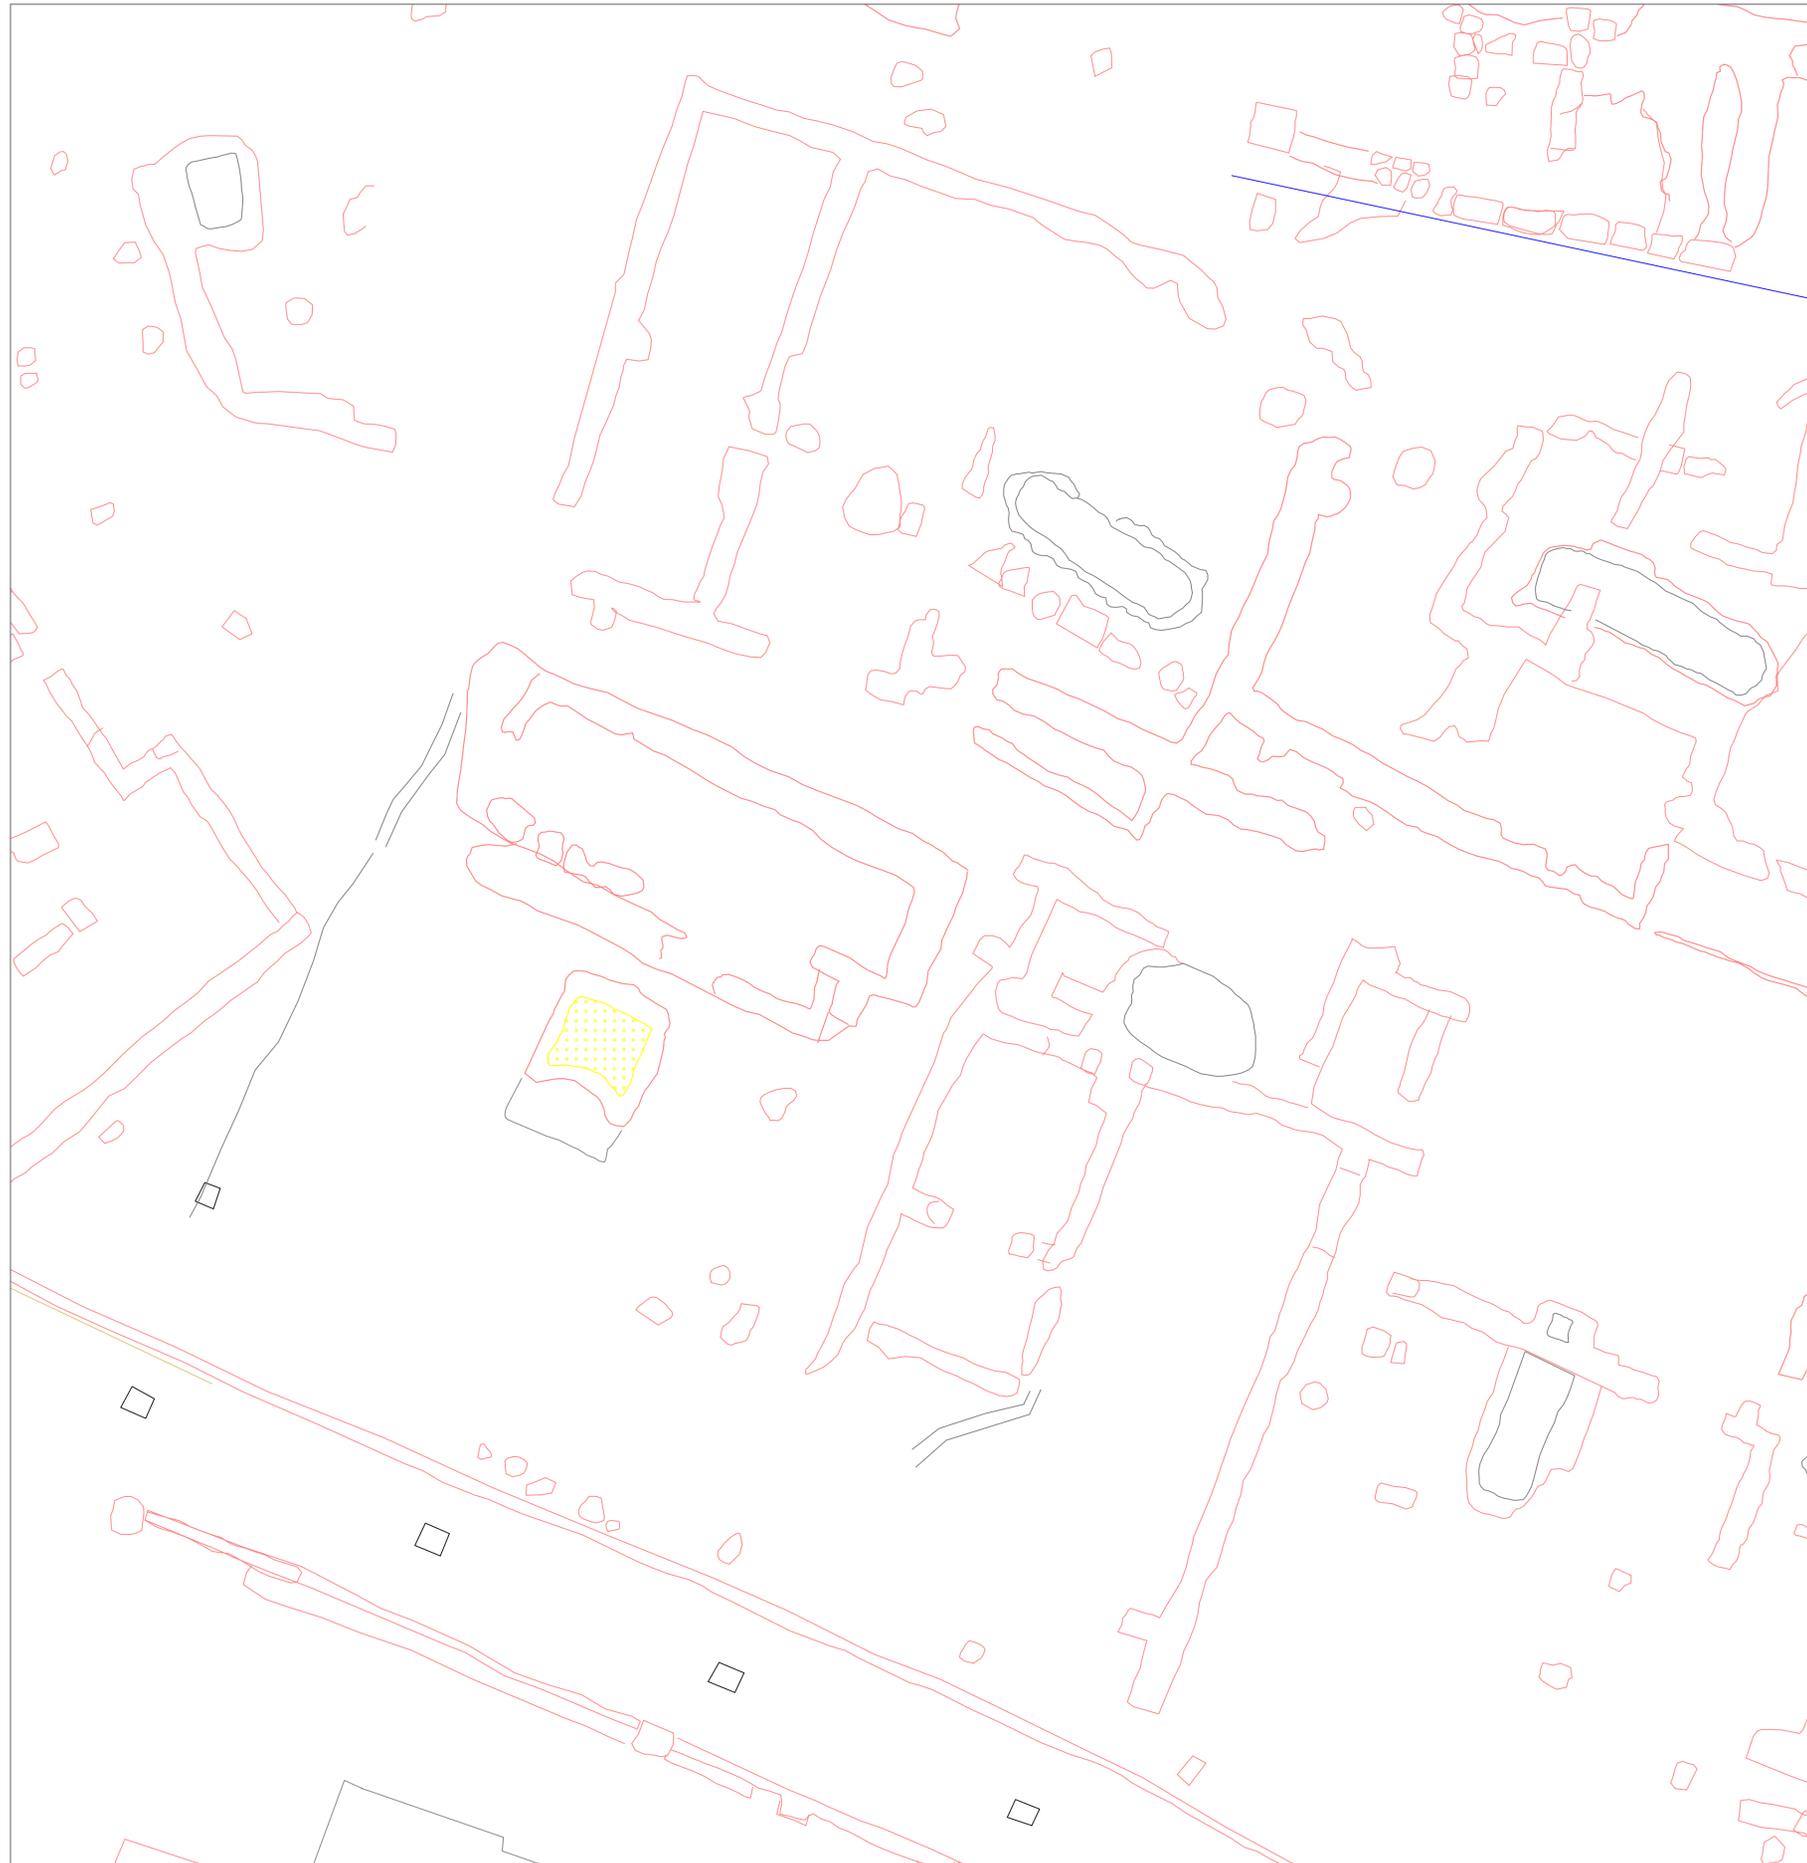
Scala:  
 Data: 11/05/2018 aggiornamento variante 12/09/2019  
 RILIEVO GEOMETRICO
